Restaureren in de geest van de firma Pot

De molen van Jetten uit Uden wordt gerestaureerd.

Aan de wieken van de molen wordt nu volop gewerkt.

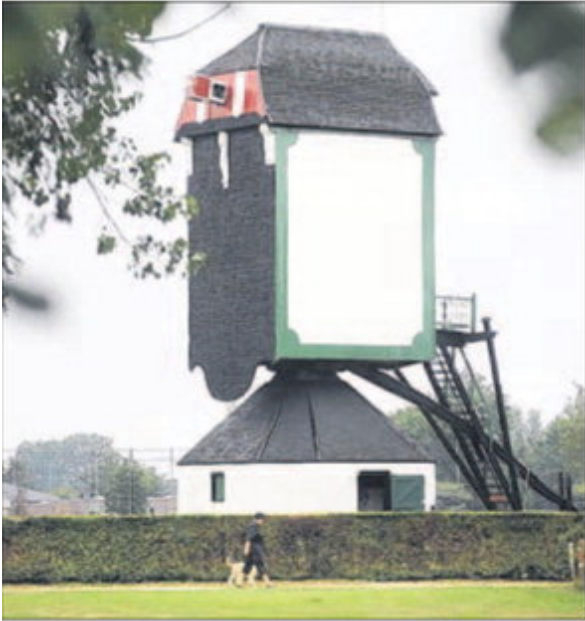
De molen van Jetten kreeg vorige maand een nieuwe laag verf in de originele kleuren.

Onlangs kreeg de buitenkant een nieuwe lik verf.

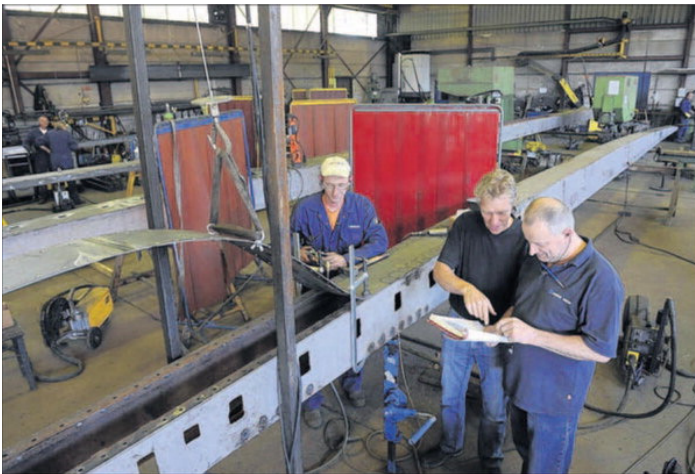
Harrie Beijck (midden) en Peter Keijzers (rechts) overleggen in de hal van Koppes Staalbouw in Afferden over het restaureren van twee roedes van de molen van Jetten.

Je zou ze bijna niet herkennen en het ziet er bijna treurig uit als je er naar kijkt. Twee vijftig meter lange, gebogen balken, vol met roestgaten liggen in een grote loods. Een man of vijf staat er met hamers flink op te slaan. Het zijn de twee roedes, de wieken zonder houtwerk, van de molen van Jetten uit Uden. De standerdmolen uit 1811 wordt gerestaureerd door molenmaker Harrie Beijk uit het Limburgse Afferden, maar de roedes liggen bij Koppes staalbouw in Nieuw Bergen een bedrijf dat zich op verzoek van Beijk specialiseerde in restauratie van oude wieken. De ogen van Beijk twinkelen als hij de hal binnenloopt en Peter Keijzers die leiding in de hal in handen heeft de hand schud. Hij loopt langs de lange ijzeren wieken en bekijkt de herstellingswerkzaamheden. De roedes worden door Koppes eerst schoongemaakt, onherstelbare stukken ijzer worden verwijderd en nieuwe platen worden geklonken. Later volgt een schilderbeurt. Juist, de roedes worden ouderwets geklonken.

Met klinknagels in elkaar geslagen. Niet gelast. Alleen dat laatste woord is praktisch al verboden bij de twee heren. De roedes van de Udense molen zijn namelijk potroedes, gemaakt door de firma Pot uit Elshout bij Kinderdijk. Het bedrijf maakte zo'n 2800 roedes van uitzonderlijk hoge kwaliteit. „Die werden in elkaar geklonken. Dat is veel steviger dan lassen. Als we nu op de zelfde manier klinken, blijft de molen authentiek”, zegt Beijk.

In de werkplaats geeft hij samen met Keijzers uitleg over de restauratie. „Als de roedes hier binnen komen, worden eerst alle resten verf er af gespoten. Dan pas kun je zien hoe groot de schade is”, legt Keijzers uit. „Tot die tijd is dat gedeeltelijk gokken”, voegt Beijk toe. De restaurateur geeft aan zo veel mogelijk van de oude roedes te willen behouden. „Het zijn echt hele bijzondere delen van de wieken. Die dingen zijn meer dan honderd jaar oud. Dat is pure historie.”

Als alle ijzeren platen weer vervangen zijn en de roedes van binnen en van buiten behandeld zijn met speciale verf, zodat ze niet direct worden aangetast door het weer, gaan ze terug naar Uden. Dan worden ze weer op de kap van de molen geplaatst en monteert Beijk het houtwerk. „Die roedes kunnen dan weer jaren mee. Wij zullen het niet meemaken dat ze weer gerestaureerd moeten worden.”
